PROCENTEC: “ghostbuster” in un impianto di trattamento dei rifiuti

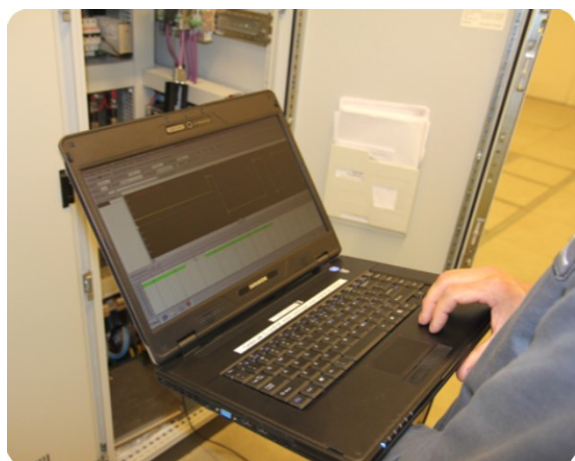
ProfiTrace di PROCENTEC

Era evidente che il blocco fosse dovuto a malfunzionamenti fantasma, poiché i messaggi di errore sembravano sparire velocemente. Il sistema di controllo indicava nel frattempo un certo numero di dispositivi PROFIBUS che non erano più utilizzabili, oltre a nodi non più funzionanti. Un operatore ha controllato l'alimentazione elettrica, ma questa sembrava essere intatta. A quel punto si è impiegato ProfiTace di PROCENTEC per analizzare la rete a fondo. L'oscilloscopio integrato ha permesso di effettuare analisi rapide ed efficaci. Il dispositivo ha permesso di individuare immediatamente gli errori nella rete.

Il problema sembrava essere legato al cablaggio, ai connettori e alla lunghezza dei cavi. In passato erano solitamente necessari tempi lunghi per loggarsi e tracciare i malfunzionamenti tramite un laptop. Grazie a ProfiTace invece i tecnici hanno semplicemente avviato l'applicativo per visualizzare lo stato della rete. ProfiTace genera infatti dei 'semafori' che danno un'immediata indicazione dello stato della rete. Guardando con attenzione i

dati è quindi molto semplice affrontare i problemi della rete. “Usiamo questo dispositivo di frequente. Grazie ai semafori è possibile visualizzare immediatamente lo stato di salute della nostra rete. Con l’oscilloscopio possiamo dare una rapida occhiata alle immagini corrispondenti ai diversi nodi. Questo ci permette di vedere velocemente se c’è qualcosa di errato nell’infrastruttura e indagare sulle cause dei problemi”.
